► Synergiparken, gnr./bnr.52/5 Målselv

Geoteknisk utredningsrapport

Områdestabilitet

Oppdragsnr.: 52203494 Dokumentnr.: 52203494-RIG01 Versjon: J01 Dato: 2022-06-27

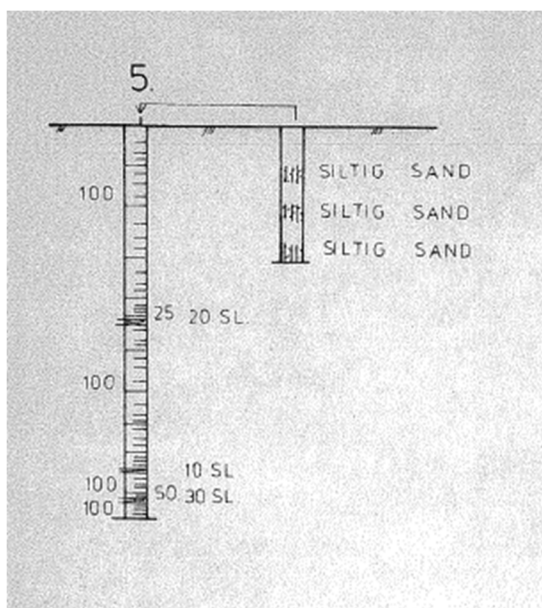
Figur 5: Borprofil 5 [1], se plassering av posisjonen i Figur 4

I dette tilfellet er det ved Bp.5 registrert tette tverrstreker som indikerer god motstand og ingen indikasjon på kvikkleirelag. Ved dybde ca. 9 meter er det meget faste masser, antatt morene.

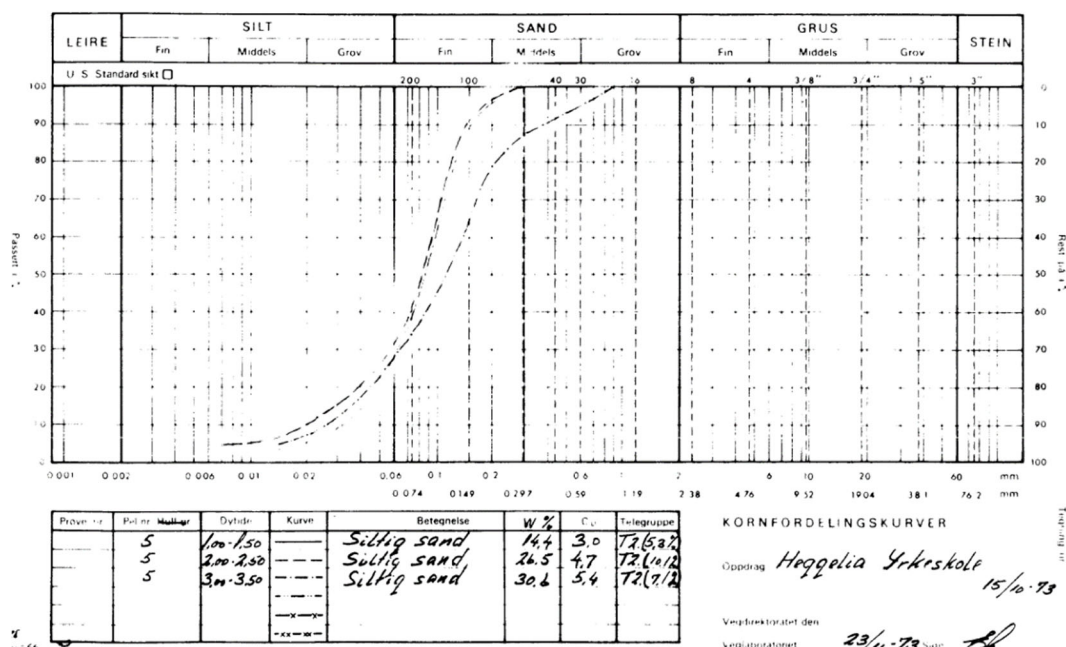
Figur 6: Hull 4, profil og resultat fra kornfordeling [1] Se plassering av posisjonen i Feil! Fant ikke referanseilden.

Resultat fra kornfordeling presentert i Figur 6 viser masser av siltig sand.

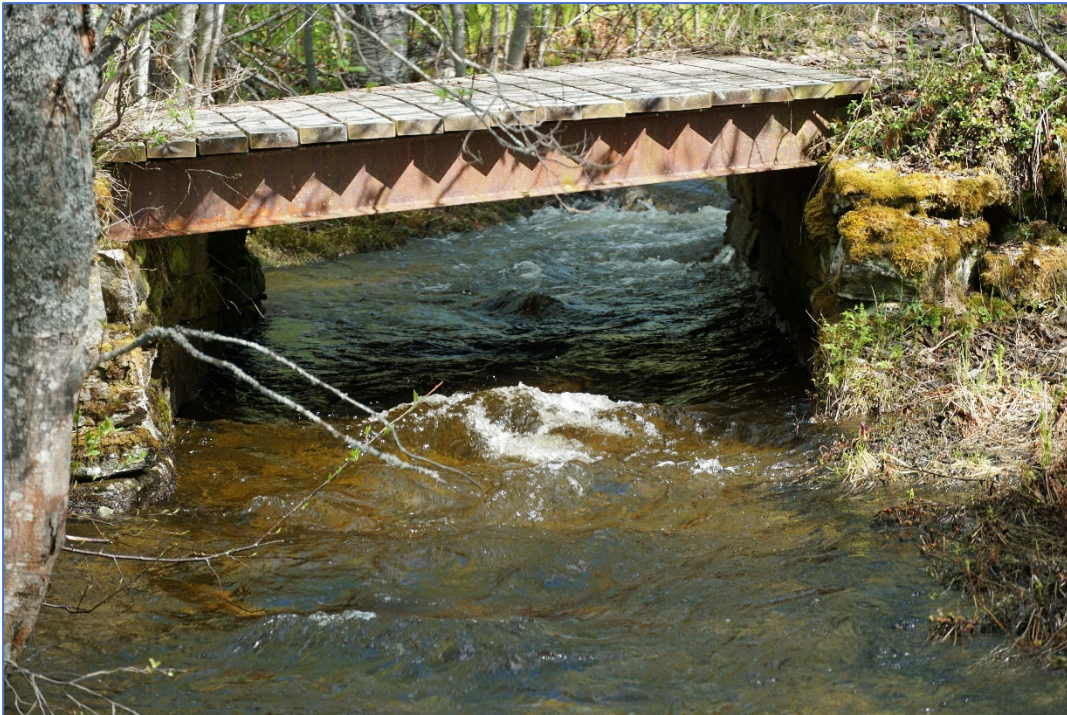
Tomta er preget av mark- og skogsområde med Sagebekken ved den nordlige tomegrensen. Terrenget heller i retning vest til øst, nedover mot Barduelva. Ved Sagebakken er det slake skrånninger langs bekken med knekte trær i deler av bekken. Vanndybde ved tidspunkt for befaring var relativt liten, på tross av at befaring ble gjennomført i vårfloppen. Blant annet er det anslått ca. 40 cm ved en liten bru over Sagebekken.

Figur 5: Liten bru over Sagebekken (Bilde tatt av Norconsult 2022-06-03)

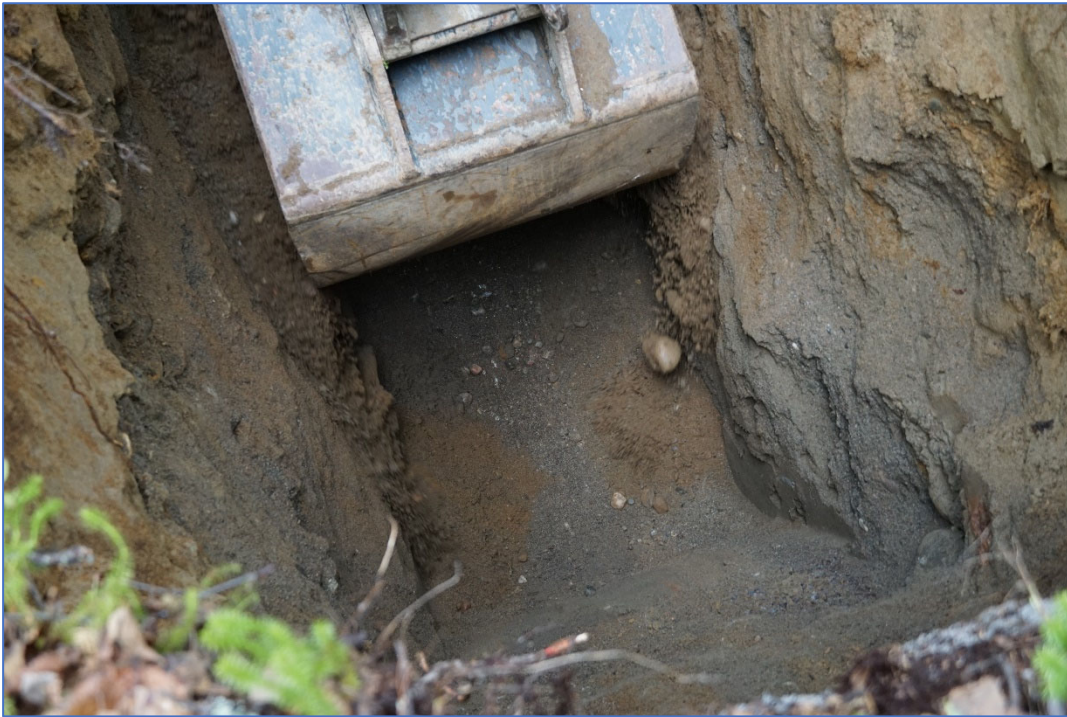
Figur 7: PG.1/2 (Bilde tatt av Norconsult 2022-06-03)

Gropa nr.	Lokalitet	Beskrivelse	Annen informasjon
PG.1/2	Sør i tomta, nedenfor Sundliveien 155	0,0-0,2 m: Grå finsand, siltig 0,2-4,5 m: Brun sand/grus Grunnvann er ikke påtruffet.	
PG.3	Midt i tomta, øst for Sundliveien	0,0-0,1 m: Grå finsand, siltig 0,1-4,5 m: Brun sand/grus Grunnvann er ikke påtruffet.	
PG.4	Nord i tomta ved Sagebekken	0,0-0,1 m: Grå finsand, siltig 0,1-0,5 m: Brun sand/ grus, (fyllmasser) 1,0-2,5 m: Brun sand/ grus med stein, antatt breelvavsetninger eller morene Grunnvann er ikke påtruffet	
PG.5	Sørøst i tomta, ved Barduelva	0,0-4,5 m: Grå sand med sannelig overgang til sand/grus/morene Grunnvann er påtruffet ved dybde ca. 3 meter. Strømmer raskt inn gjennom antatt permeable masser.	
PG.6	Nordøst i tomta, ved krysset	0,0-1,5 m: Brun sand/ grus, humusholdig (matjord) 1,5-2,0 m: Brun sand/grus med stein, antatt breelvavsetninger Grunnvann er påtruffet ved dybde 1,5 m.

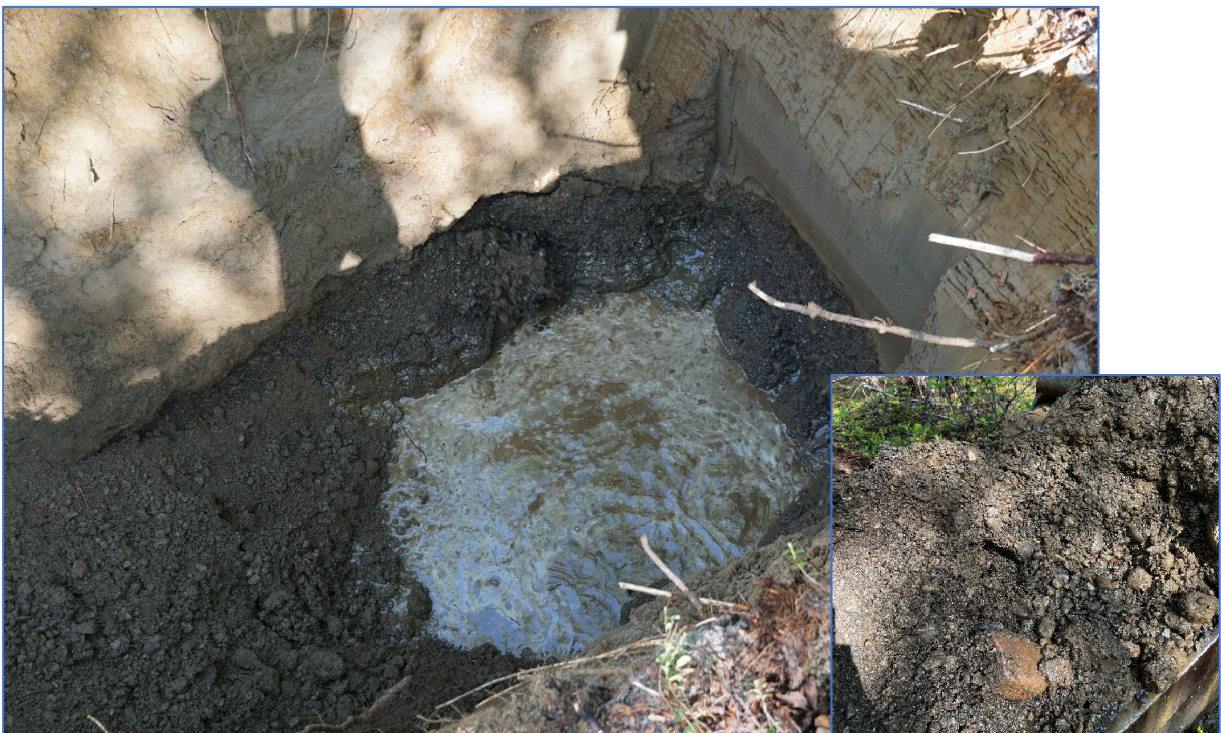
Figur 12: PG.6, utgravd til grunnvannstand og utgravde masser fra bunn (Bilde tatt av Norconsult 2022-06-03)
