► Synergiparken, gnr./bnr.52/5 Målselv

Geoteknisk utredningsrapport

Områdestabilitet

Oppdragsnr.: 52203494 Dokumentnr.: 52203494-RIG01 Versjon: J01 Dato: 2022-06-27

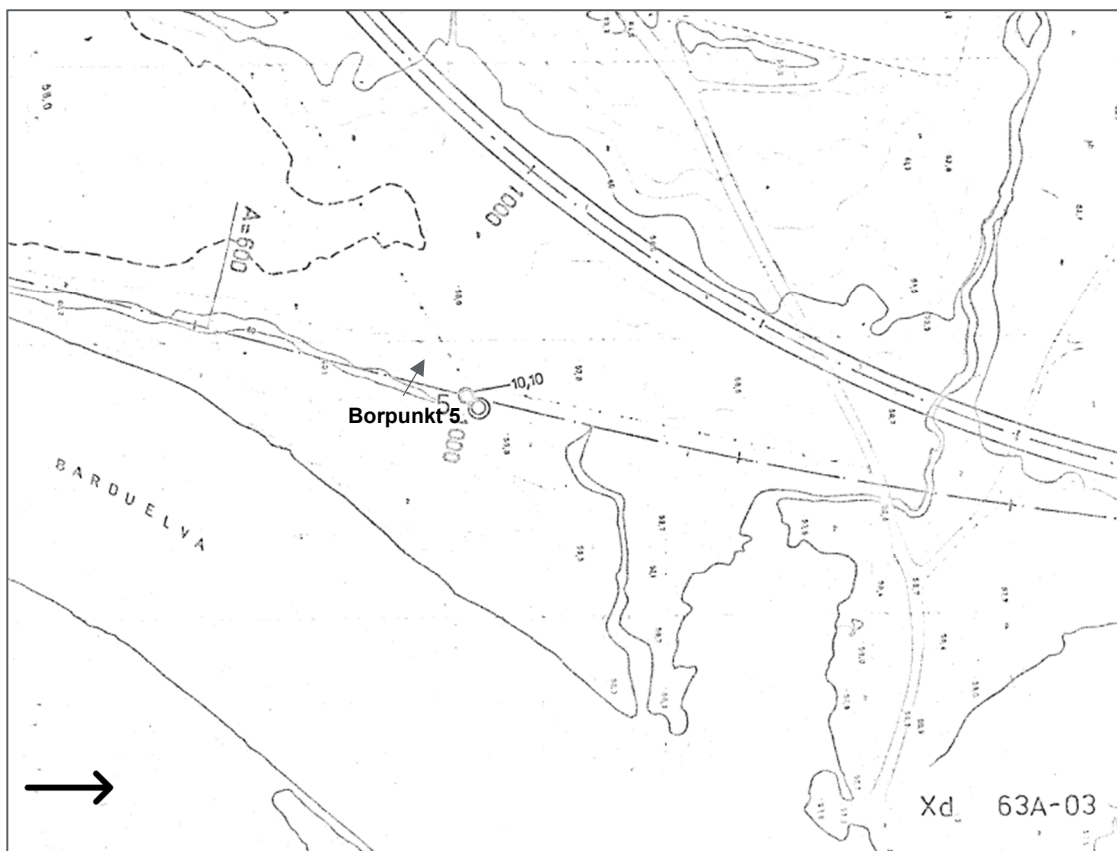
Figur 4: Borplan, tatt fra Vegdirektoratets rapport [1] med posisjonen nærmest tomte påpekt

I dette tilfellet er det ved Bp.5 registrert tette tverrstreker som indikerer god motstand og ingen indikasjon på kvikkleirelag. Ved dybde ca. 9 meter er det meget faste masser, antatt morene.

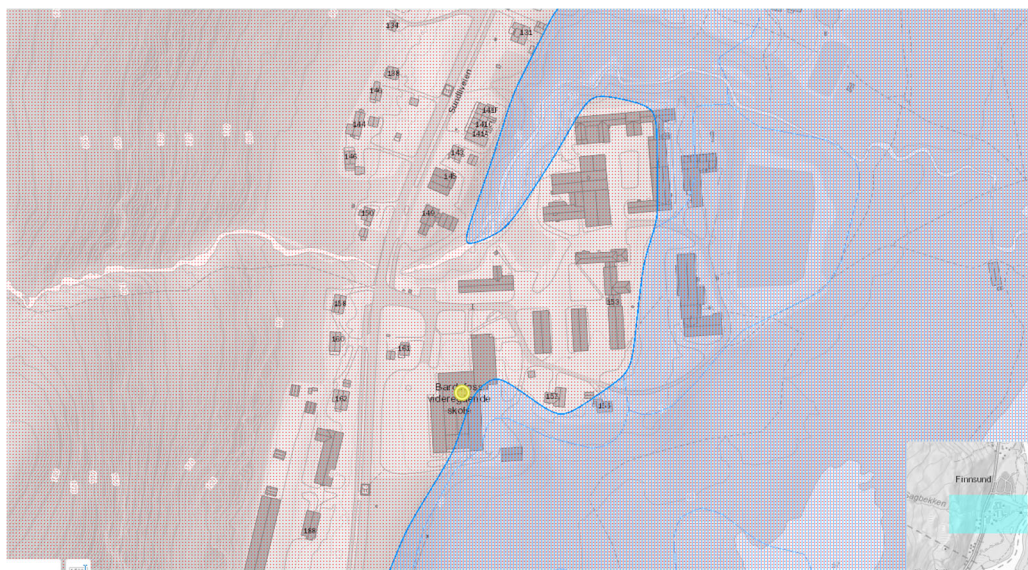
Figur 7: Området under marine grense i blått (kilde NVE-atlas)

Store deler av de planlagte tiltakene ligger under marin grense (Figur 7), innenfor områder med mulig marin leire. Det er ikke registrert berg i dagen eller grunt til berg ved tomte. Det må dermed gjennomføres videre utredning iht. prosedyren.

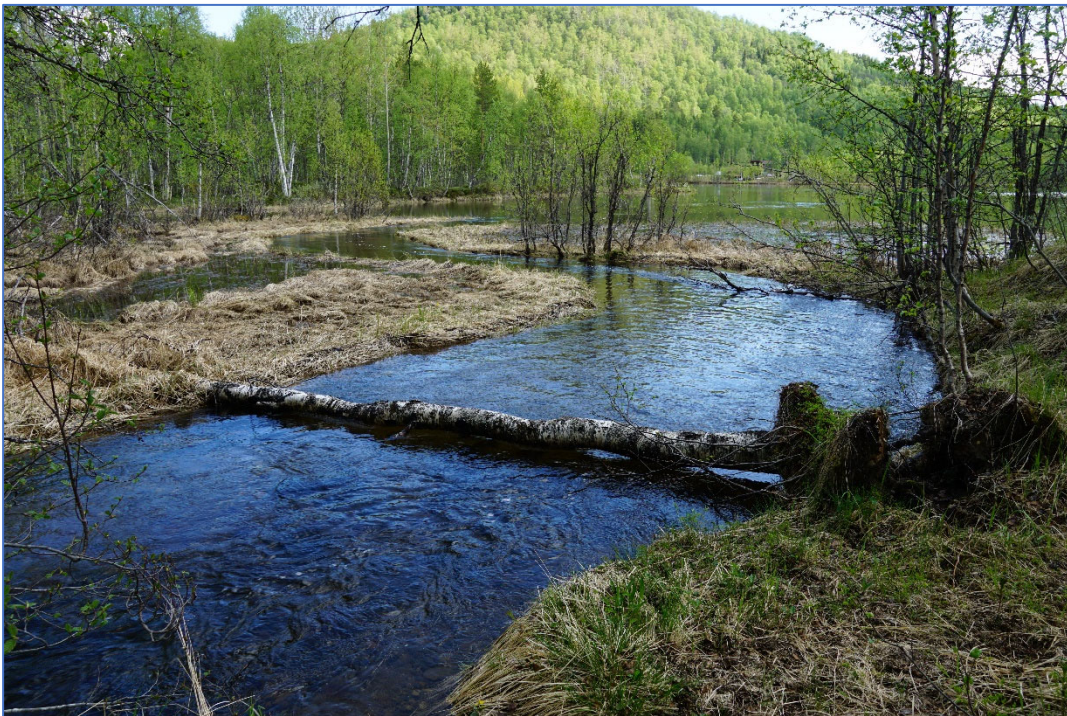
Figur 4: Sagebekken (Bilde tatt av Norconsult 2022-06-03)

Tomta er preget av mark- og skogsområde med Sagebekken ved den nordlige tomegrensen. Terrenget heller i retning vest til øst, nedover mot Barduelva. Ved Sagebakken er det slake skrånninger langs bekken med knekte trær i deler av bekken. Vanndybde ved tidspunkt for befaring var relativt liten, på tross av at befaring ble gjennomført i vårfloppen. Blant annet er det anslått ca. 40 cm ved en liten bru over Sagebekken.

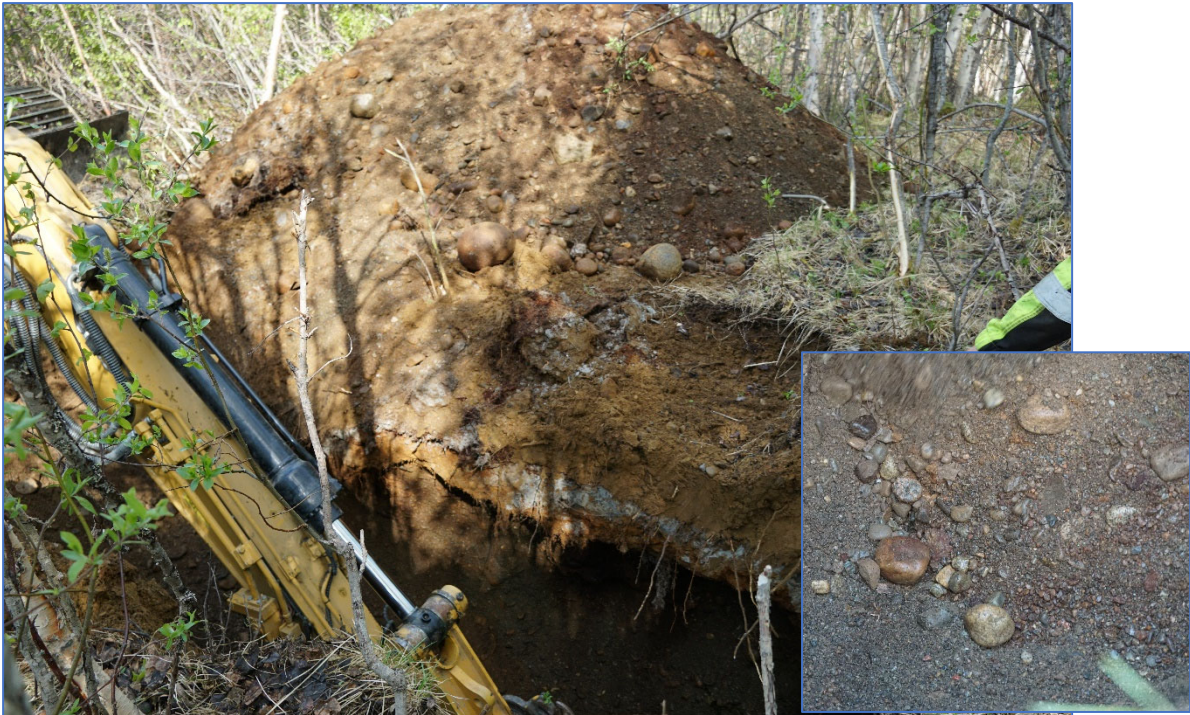
Figur 9: PG.4 (Bilde tatt av Norconsult 2022-06-03)

Gropa nr.	Lokalitet	Beskrivelse	Annen informasjon
PG.1/2	Sør i tomta, nedenfor Sundliveien 155	0,0-0,2 m: Grå finsand, siltig 0,2-4,5 m: Brun sand/grus Grunnvann er ikke påtruffet.	
PG.3	Midt i tomta, øst for Sundliveien	0,0-0,1 m: Grå finsand, siltig 0,1-4,5 m: Brun sand/grus Grunnvann er ikke påtruffet.	
PG.4	Nord i tomta ved Sagebekken	0,0-0,1 m: Grå finsand, siltig 0,1-0,5 m: Brun sand/ grus, (fyllmasser) 1,0-2,5 m: Brun sand/ grus med stein, antatt breelvavsetninger eller morene Grunnvann er ikke påtruffet	
PG.5	Sørøst i tomta, ved Barduelva	0,0-4,5 m: Grå sand med sannelig overgang til sand/grus/morene Grunnvann er påtruffet ved dybde ca. 3 meter. Strømmer raskt inn gjennom antatt permeable masser.	
PG.6	Nordøst i tomta, ved krysset	0,0-1,5 m: Brun sand/ grus, humusholdig (matjord) 1,5-2,0 m: Brun sand/grus med stein, antatt breelvavsetninger Grunnvann er påtruffet ved dybde 1,5 m.
